# **OPERA DELLA PRIMAZIALE PISANA**

**BATTISTERO**

**DESCRIZIONE TECNICA ED INDIVIDUAZIONE  
VETRATE ESISTENTI ATTUALMENTE  
IN CORSO DI RESTAURO**

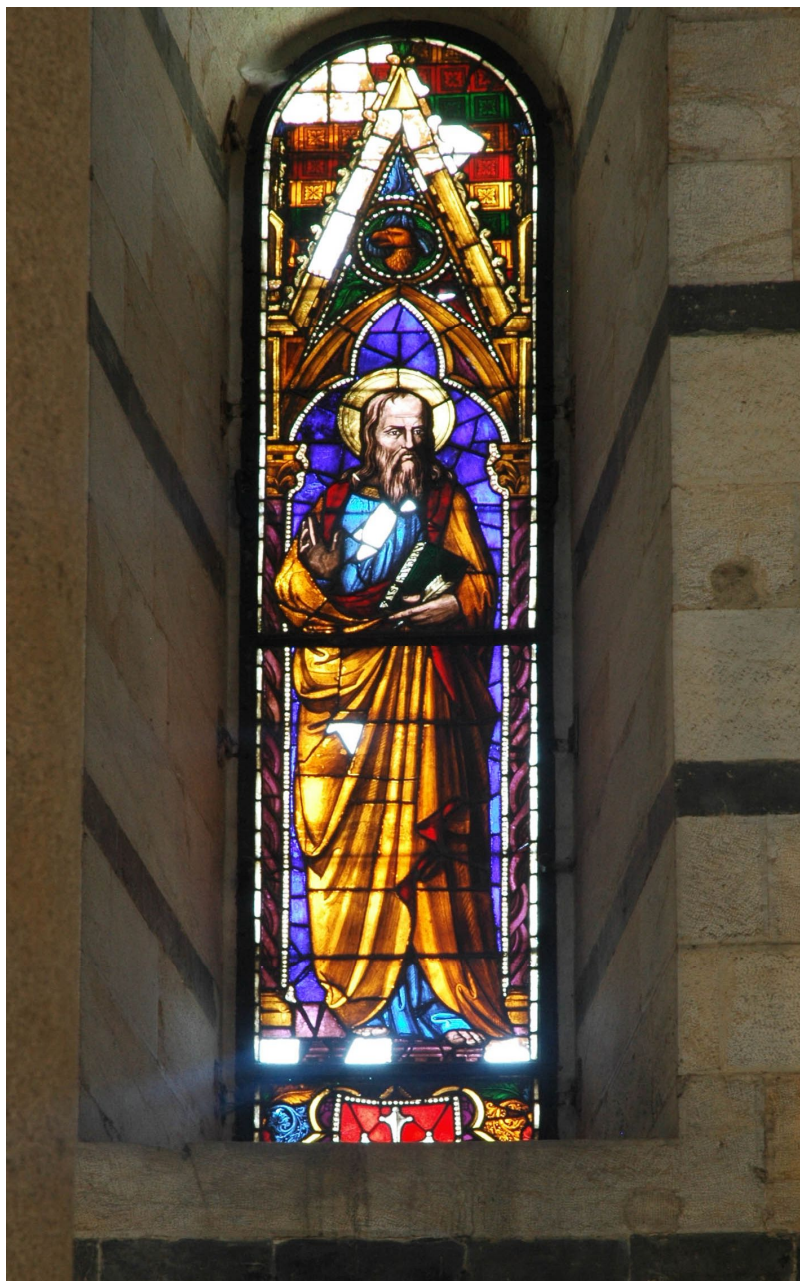
RIF.: **1pt** in tavola 'abaco delle vetrate'

Lacune da integrare per ricomporre unitarietà del disegno.

Aree interessate: modeste.

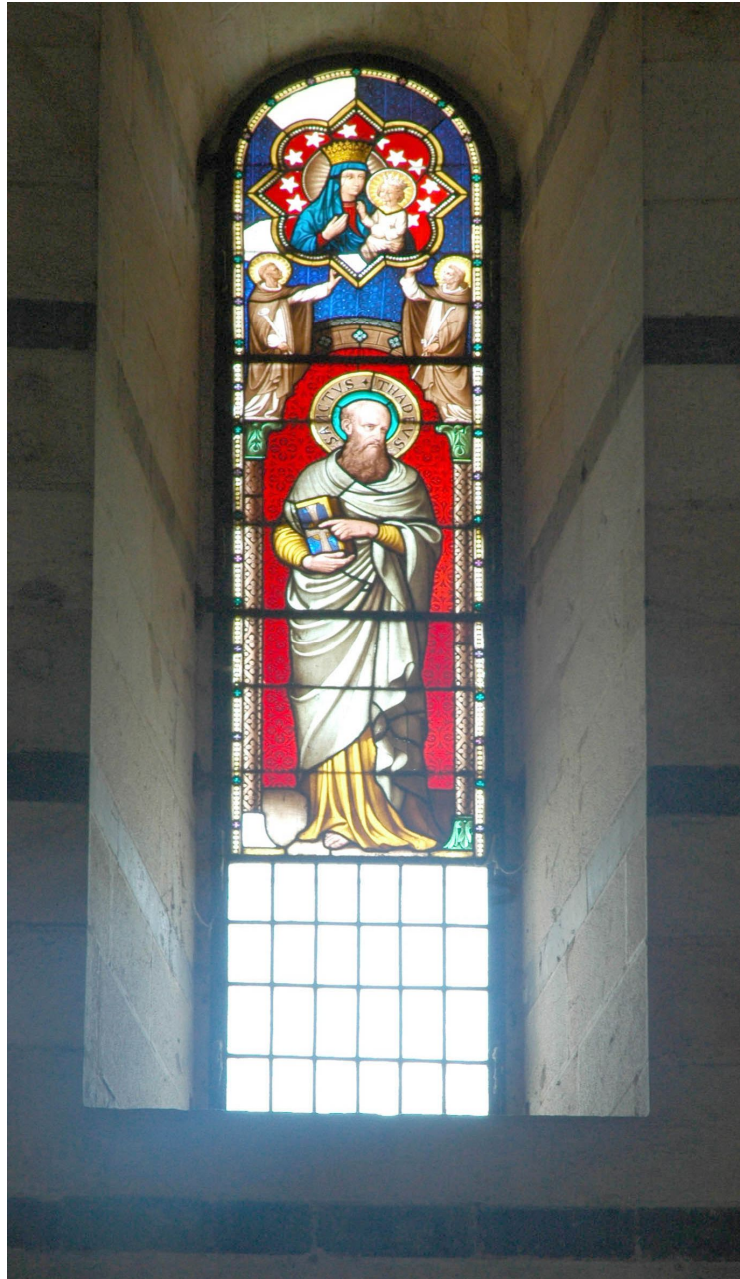
RIF.: **2pt** in tavola 'abaco delle vetrate'

Lacune da integrare per ricomporre unitarietà del disegno.

Aree interessate: modeste nel registro superiore, ampie in quello inferiore, non supportate da tracce di disegno residuo. L'integrazione di questa porzione si costituisce di fatto come un rifacimento.

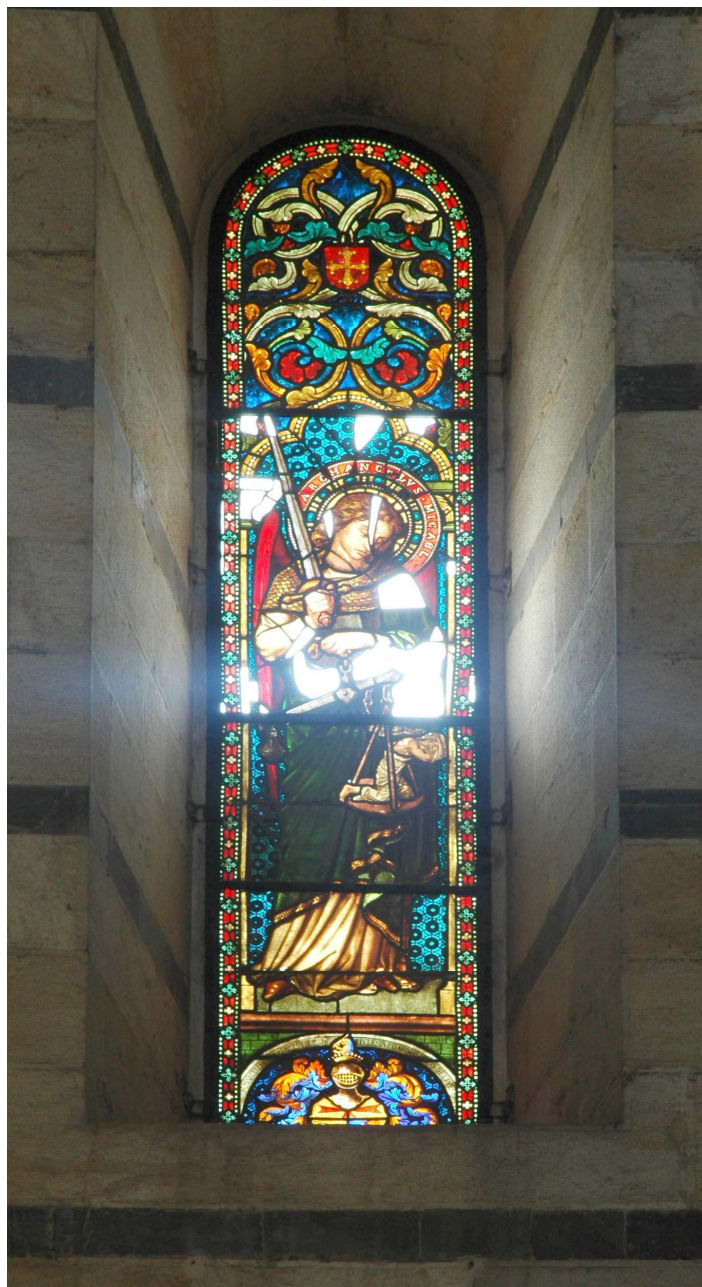
RIF.: **3pt** in tavola 'abaco delle vetrate'

Lacune da integrare per ricomporre unitarietà del disegno.

Aree interessate: modeste ma interessanti parti significative della figura.

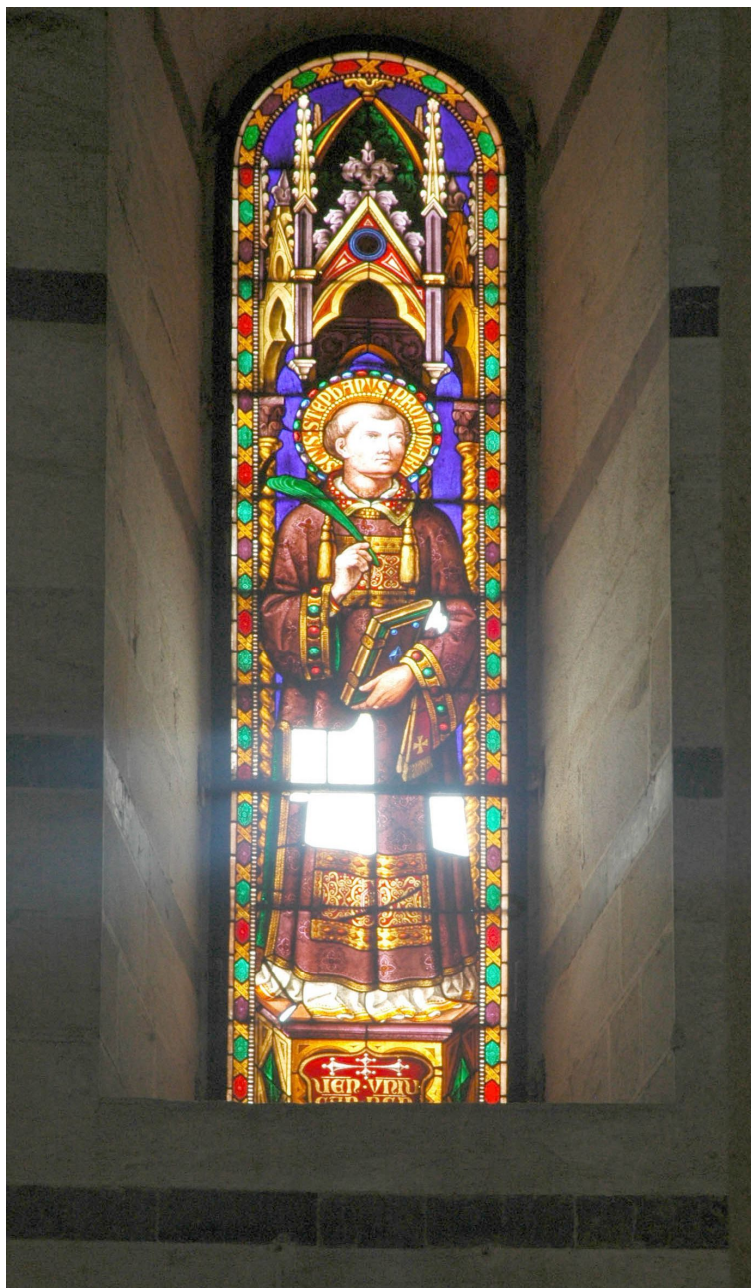
AUTORE: **Guglielmo Botti**  
TITOLO: **S. Stefano Protomartire**  
DATA: **1855-1865**  
RIF.: **4pt** in tavola 'abaco delle vetrate'

Lacune da integrare per ricomporre unitarietà del disegno.  
Aree interessate: modeste.

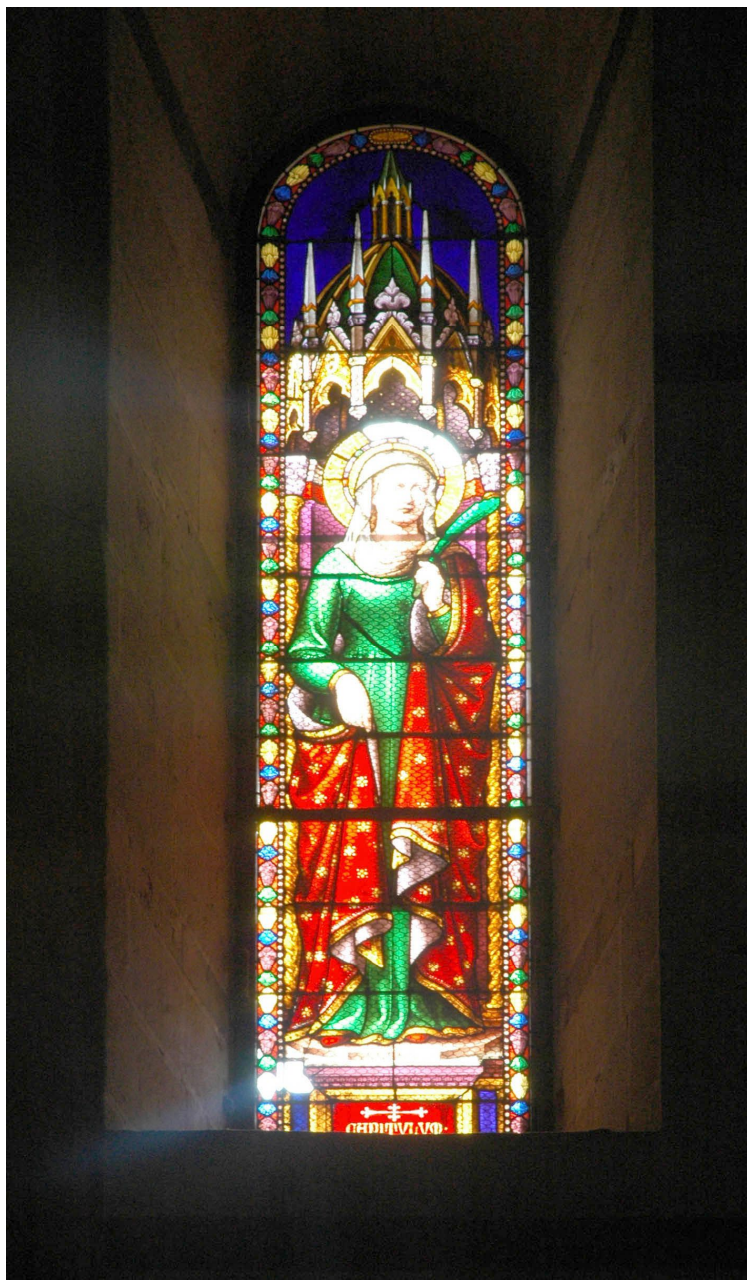
AUTORE: **Guglielmo Botti**  
TITOLO: **Santa Reparata?**  
DATA: **1855-1865**  
RIF.: **5pt** in tavola 'abaco delle vetrate'

Lacune da integrare per ricomporre unitarietà del disegno.  
Aree interessate: modeste.

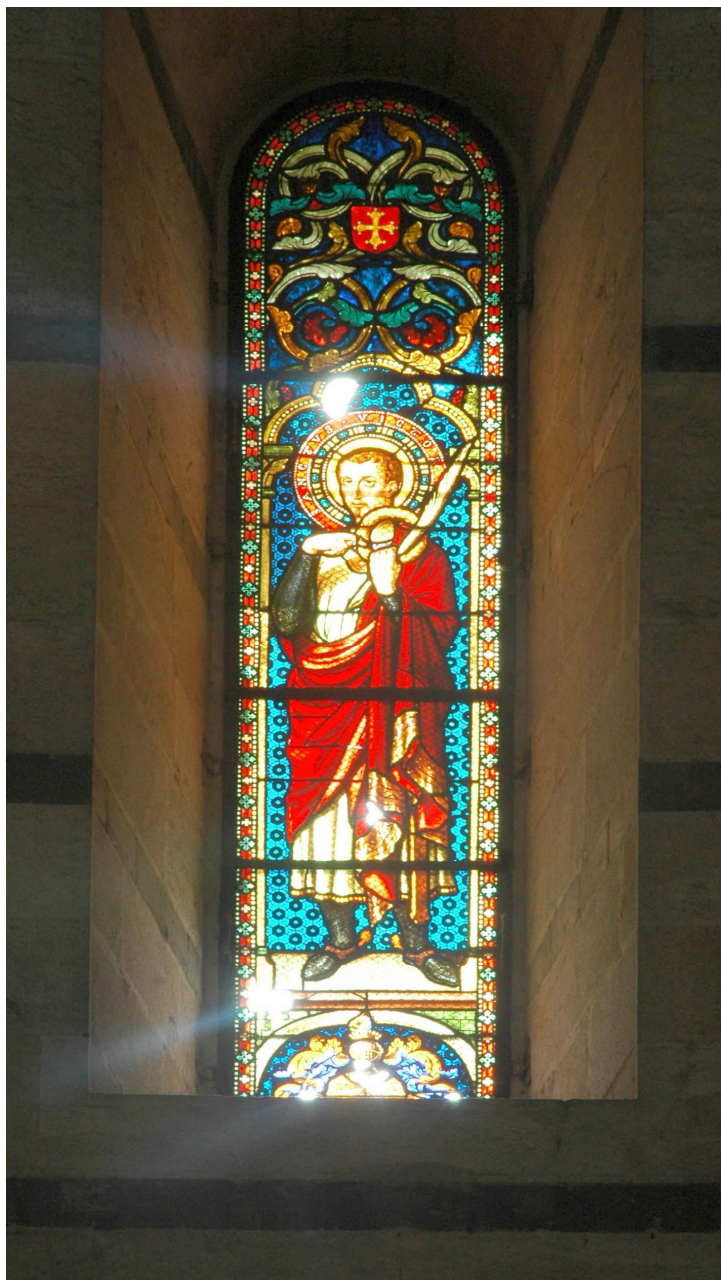
RIF.: **6pt** in tavola 'abaco delle vetrate'

Lacune da integrare per ricomporre unitarietà del disegno.

Aree interessate: modeste.

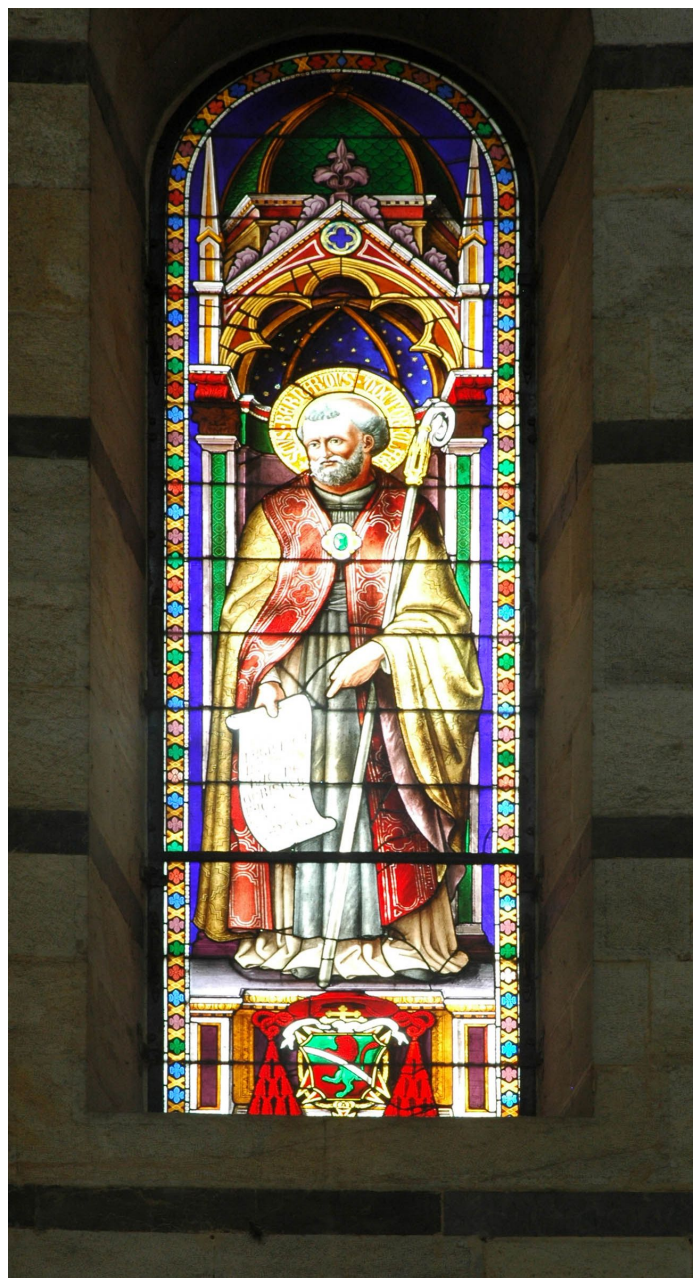
AUTORE: **Guglielmo Botti**  
TITOLO: **S. Bernardino**  
DATA: **1855-1865**  
RIF.: **7pt** in tavola 'abaco delle vetrate'

Pressoché assenza di lacune: da verificare puntualmente lo stato di conservazione di piombi e grisaglia.

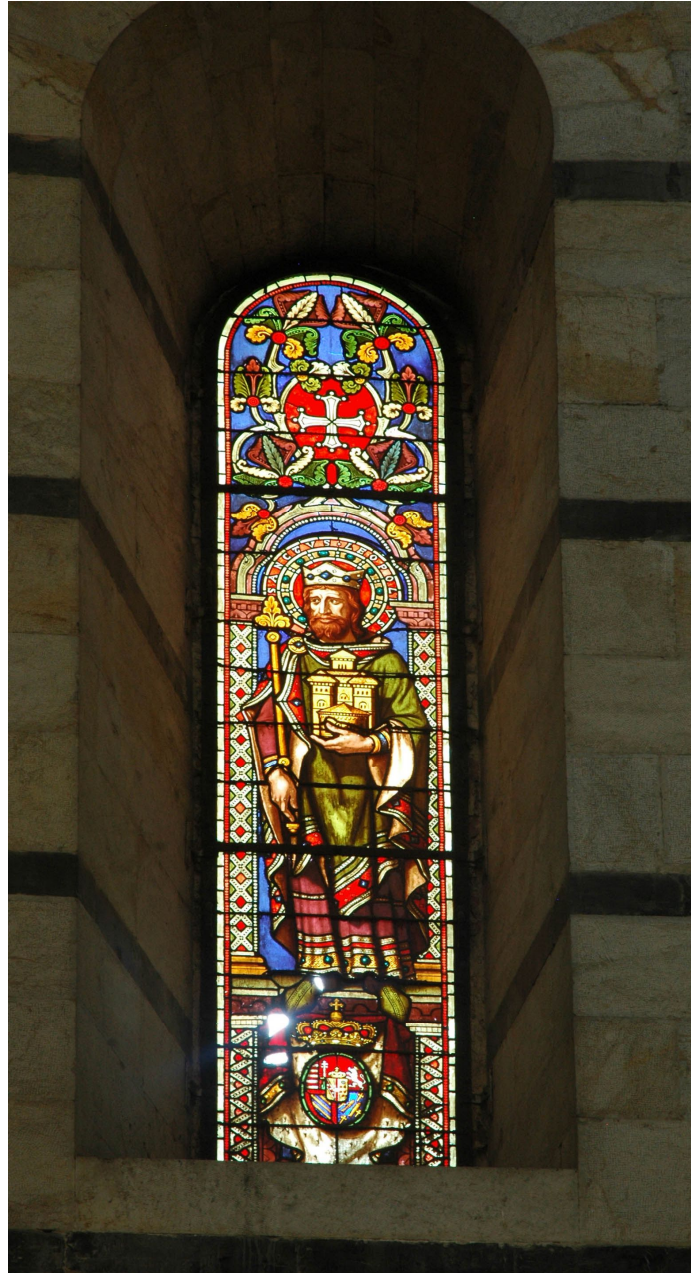
**RIF.: 11pt in tavola 'abaco delle vetrate'**

Pressoché assenza di lacune: da verificare puntualmente lo stato di conservazione di piombi e grisaglia.

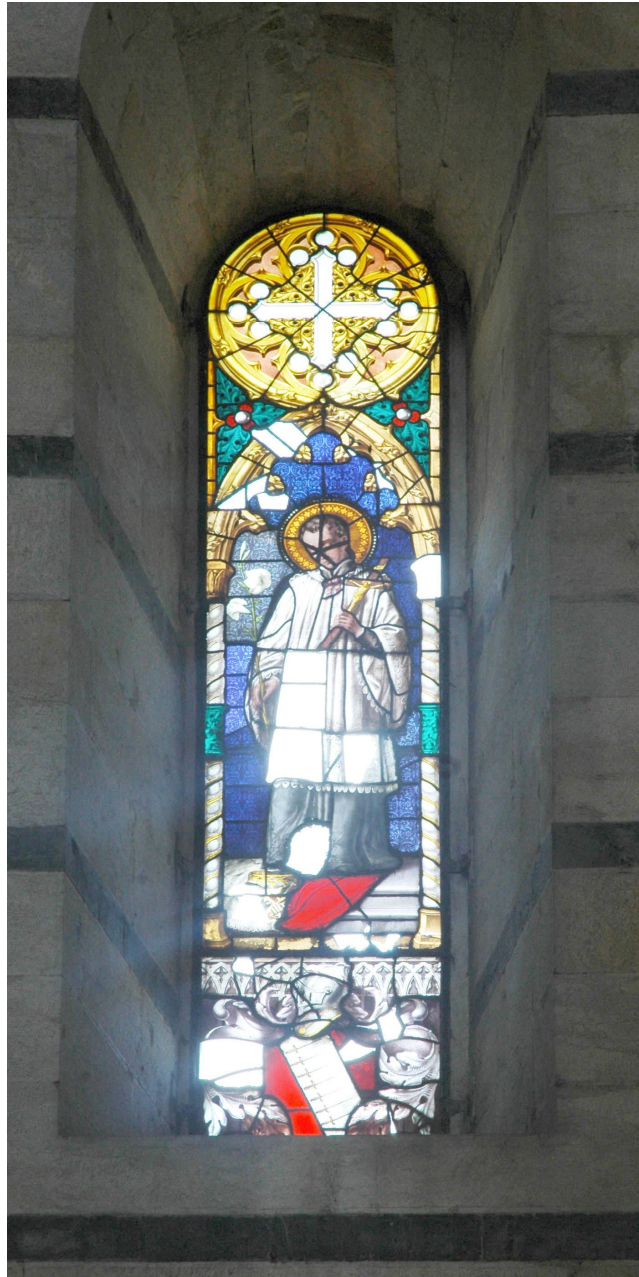
**RIF.: 13pt in tavola 'abaco delle vetrate'**

Pressoché assenza di lacune: da verificare puntualmente lo stato di conservazione di piombi e grisaglia.

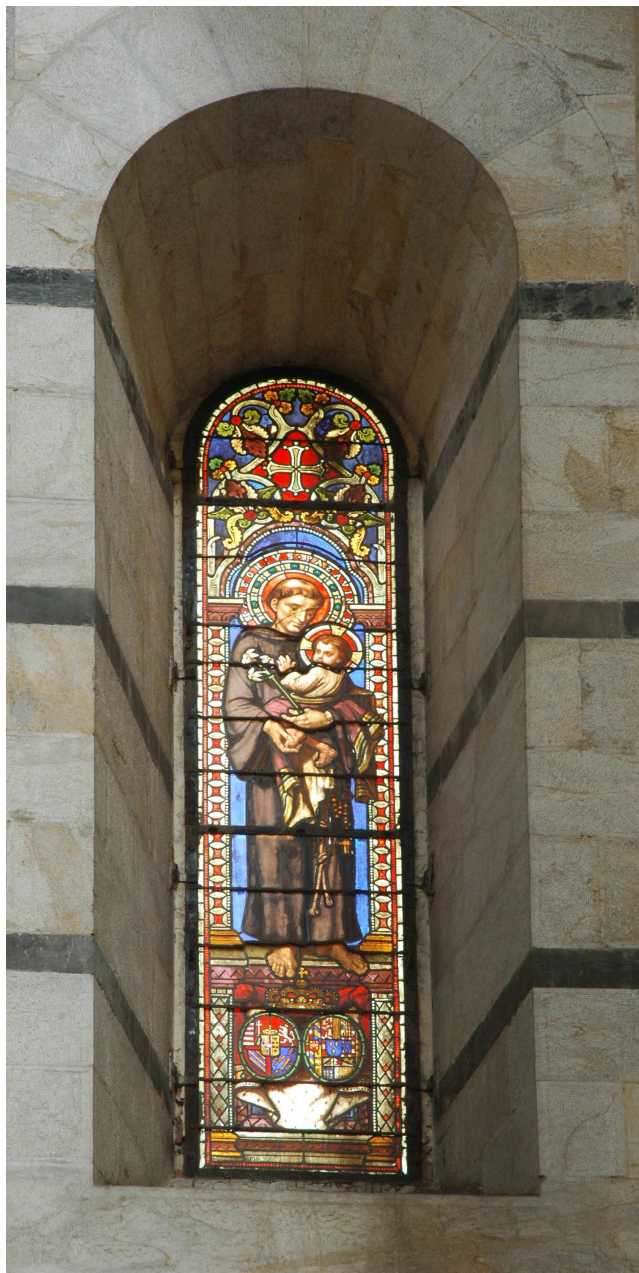
AUTORE: **Paolo Le Forestier (Fra Marcellino di Metz)? Charles Laurent Marechal?**  
TITOLO: **S. Leopoldo?**  
DATA: **1850**  
RIF.: **14pt** in tavola 'abaco delle vetrate'

Pressoché assenza di lacune: da verificare puntualmente lo stato di conservazione di piombi e grisaglia.
