# **OPERA DELLA PRIMAZIALE PISANA**

**BATTISTERO**

**DESCRIZIONE TECNICA ED INDIVIDUAZIONE  
VETRATE ESISTENTI ATTUALMENTE  
IN CORSO DI RESTAURO**

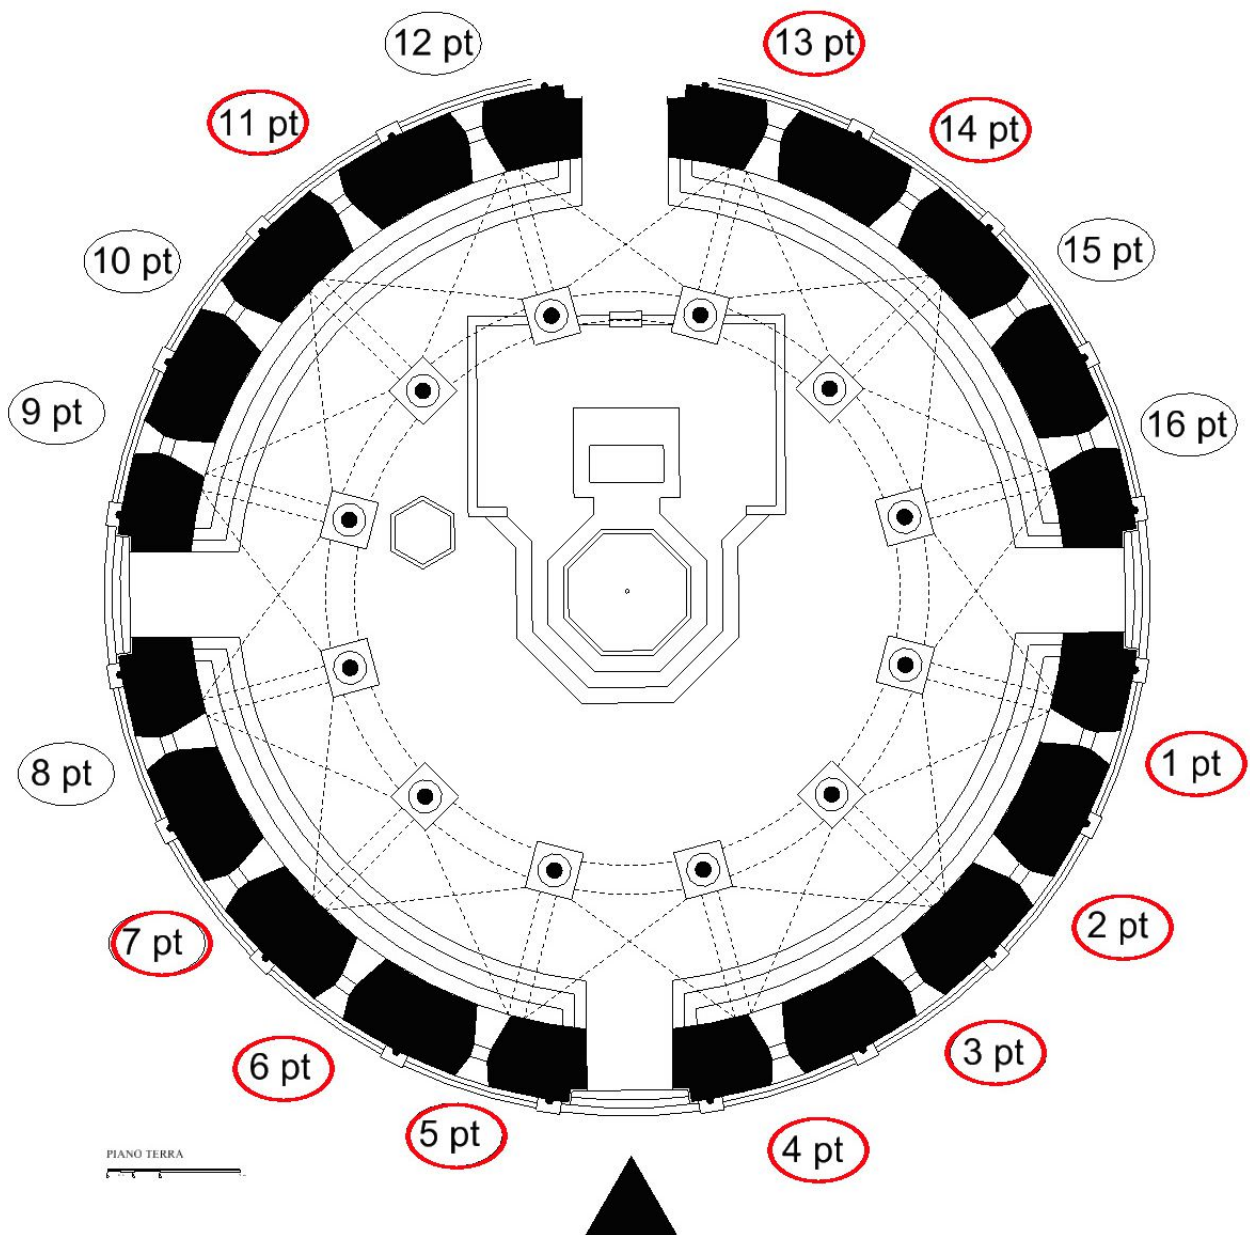
## ABACO DELLE VETRATE IN RESTAURO

**1pt:** Tito Gordini, *San Giovanni Evangelista*

**2pt:** Ditta Fratelli Bertini, *San Taddeo*

**3pt:** Ditta Fratelli Bertini, *Arcangelo Michele*

**4pt:** Guglielmo Botti, *Santo Stefano Protomartire*

**5pt:** Guglielmo Botti, *Santa Reparata (?)*

**6pt:** Ditta Fratelli Bertini, *San Vittore*

**7pt:** Guglielmo Botti, *San Bernardino*

**11pt:** Paolo Le Forestier (Fra Marcellino di Metz)? Charles Laurent Marèchal?, *San Leopoldo*

**13pt:** Ditta Fratelli Bertini, *San Ferdinando(?)*

**14pt** Paolo Le Forestier (Fra Marcellino di Metz) Charles Laurent Marechal, *S. Antonio*
