OPERA DELLA PRIMAZIALE PISANA

BATTISTERO

**DESCRIZIONE TECNICA ED INDIVIDUAZIONE
VETRATE OGGETTO DI CONCORSO**

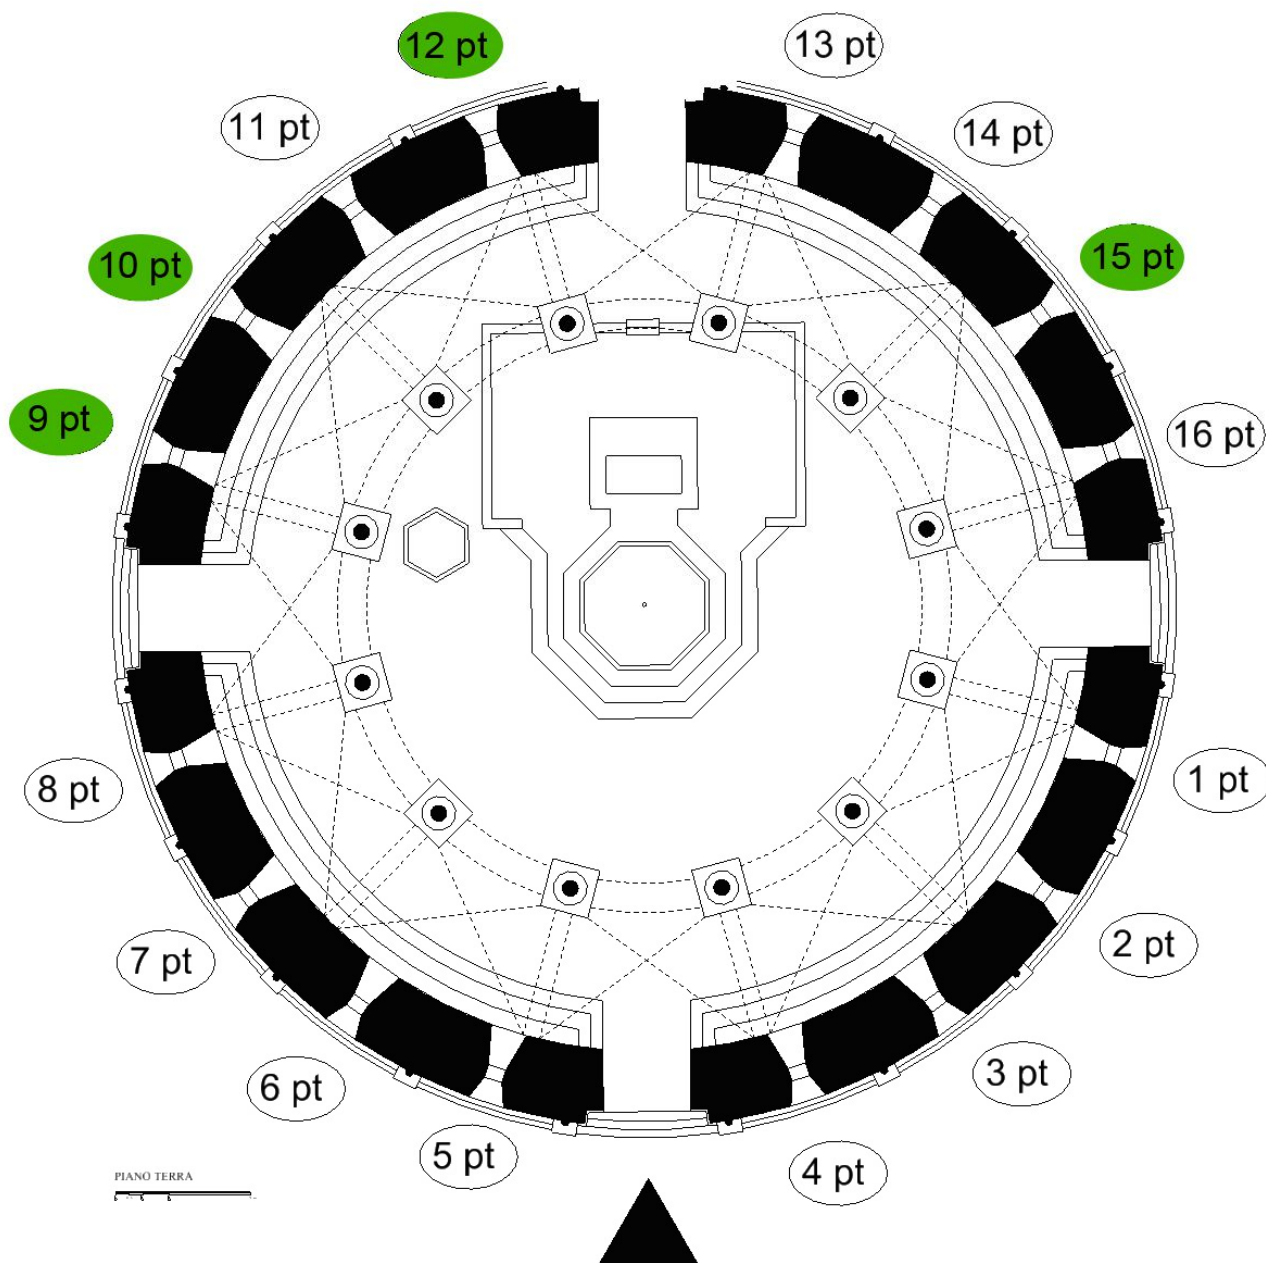
ABACO DELLE VETRATE

ELENCO DELLE VETRATE OGGETTO DI CONCORSO

1. **9pt:** Ditta Fratelli Bertini, ?
2. **10pt:** Guglielmo Botti, San Ranieri
3. **12pt:** Ditta Fratelli Bertini, ?
4. **15pt:** Tito Gordini, San Carlo

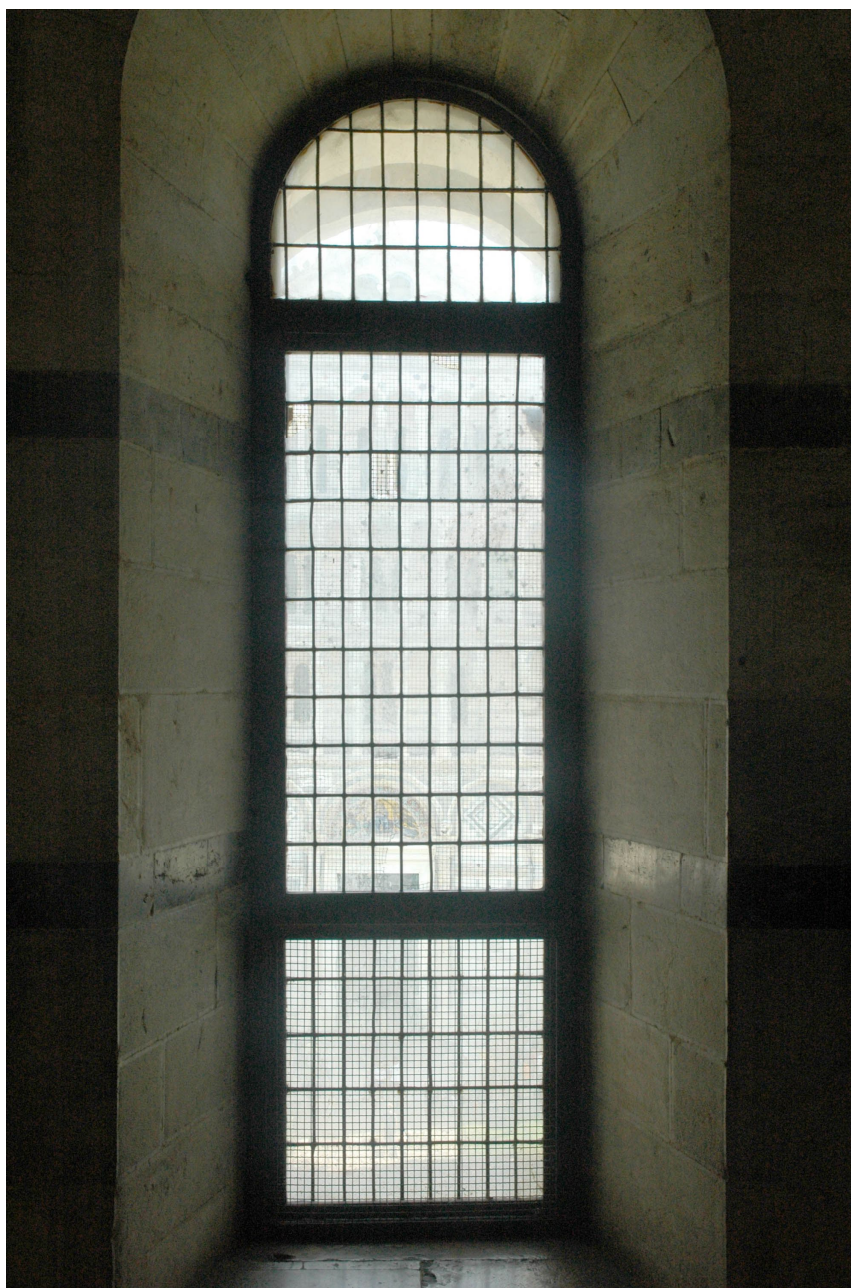
RIF.: 9pt in tavola 'abaco delle vetrate'

La vetrata è completamente perduta. Da verificare la possibilità di conservare e restaurare il telaio.

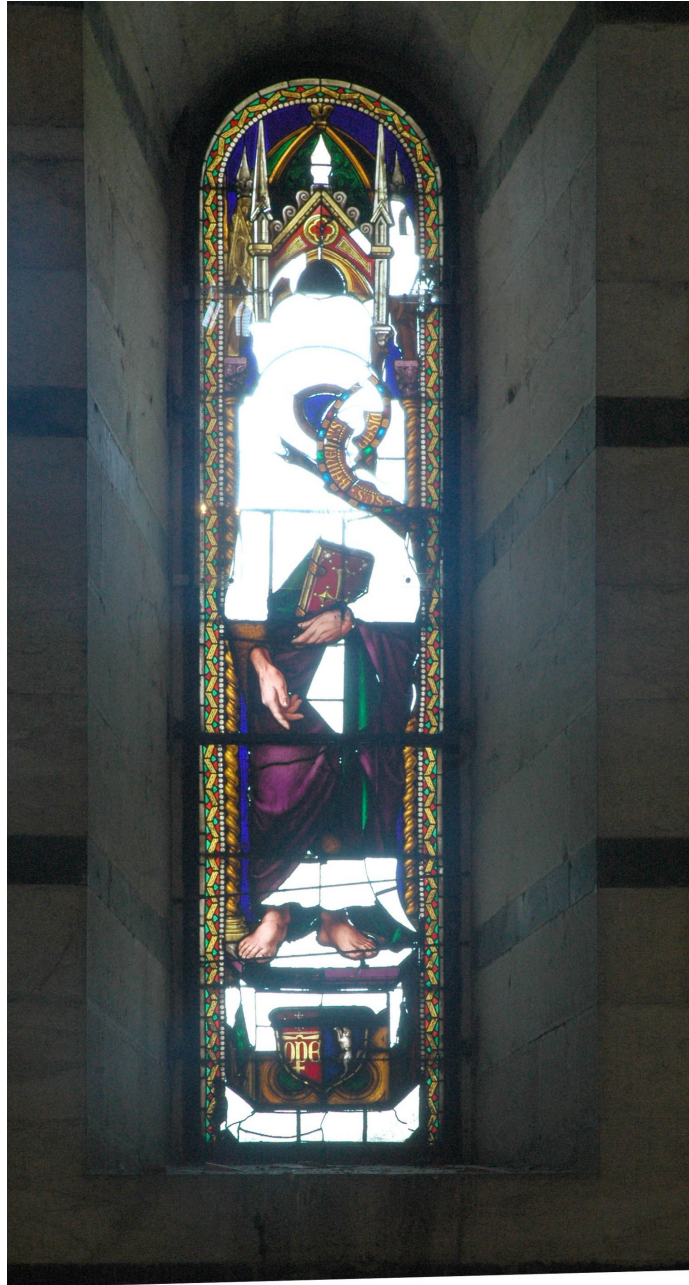
AUTORE: **Guglielmo Botti**
TITOLO: **S. Ranieri**
DATA: **1855-1865**
RIF.: **10pt** in tavola 'abaco delle vetrate'

Lacune da integrare per ricomporre unitarietà del disegno.

Aree interessate: ampie, non supportate da tracce di disegno residuo. **L'integrazione si costituisce di fatto come un rifacimento.** Andrà quindi ipotizzato un integrale rifacimento restaurando il telaio e conservando una volta smontate le tessere a decoro. L'alternativa di procedere ad una integrazione dell'apparato ancora leggibile appare difficilmente perseguibile in mancanza di documentazione iconografica della figura del Santo.

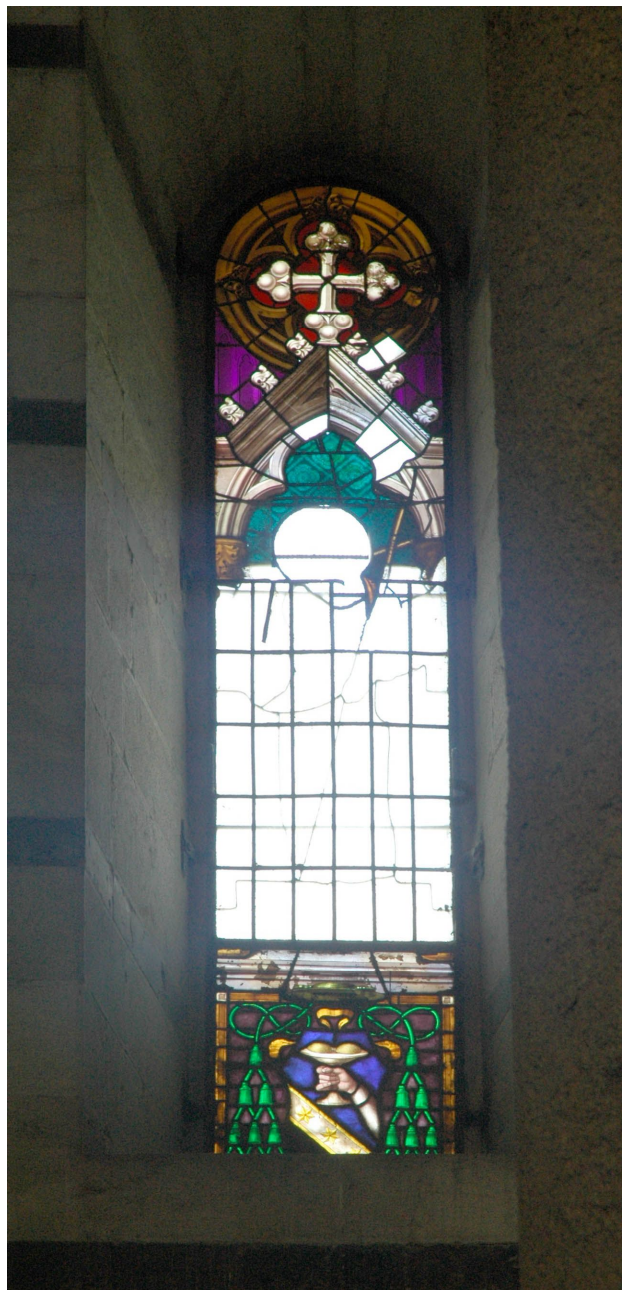
RIF.: 12pt in tavola 'abaco delle vetrate'

La vetrata è pressoché completamente perduta. Da verificare la possibilità di conservare e restaurare il telaio e, a parte, conservare dopo lo smontaggio le tessere ancora decorate.

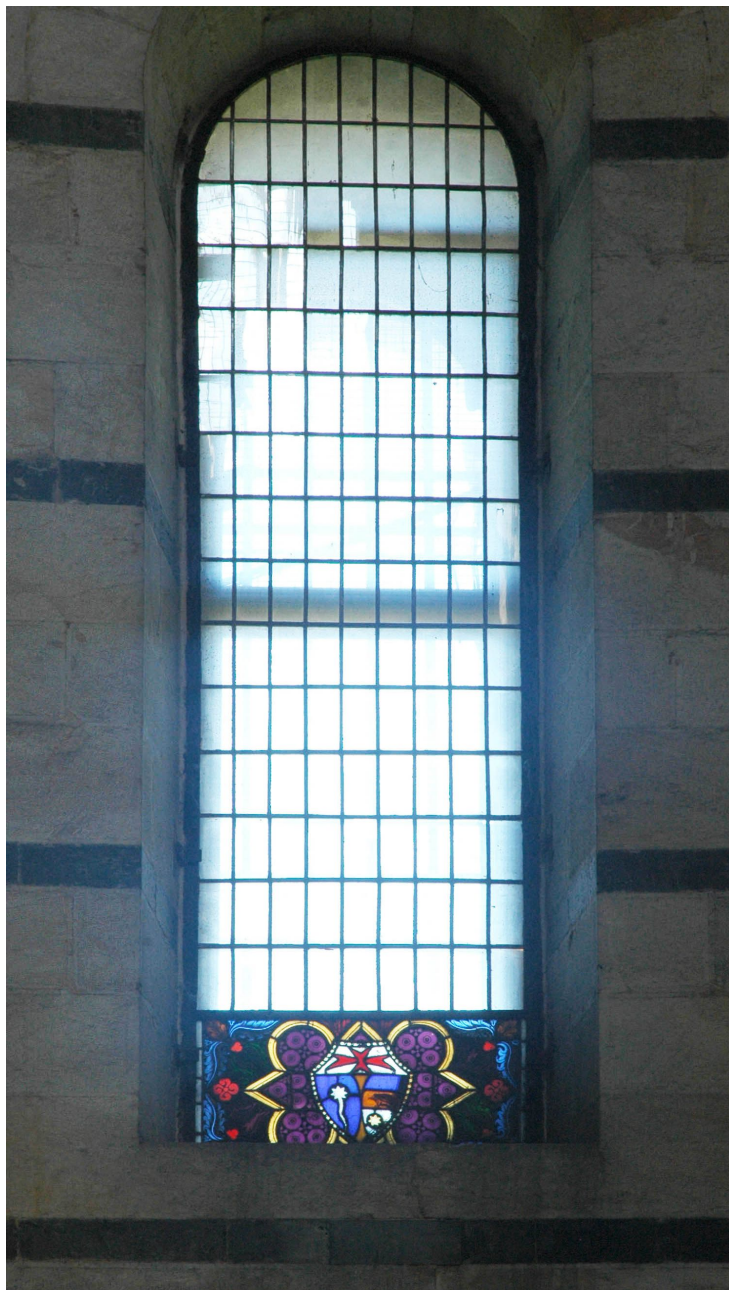
AUTORE: Tito Gordini
TITOLO: San Carlo?
DATA: 1850-1865
RIF.: 15pt in tavola 'abaco delle vetrate'

La vetrata è completamente perduta. Da verificare la possibilità di conservare e restaurare il telaio e, a parte, conservare dopo lo smontaggio le tessere ancora decorate.
